ビルメン

2012(平成24)年 卯月 :Volume 220

ビルの省エネ指南書（23）

空調機のチューニングポイント [其の5]

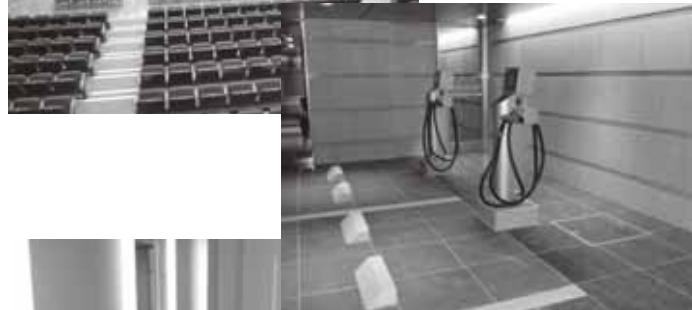
▲地下駐車場の電気自動車の充電装置

第3部は、新築されたばかりの電気ビル共創館の施設を見学いたしました。1フロア柱なしの広い事務所空間や高級ホテルなみのパウダールーム等素晴らしい建物でした。流石に電気ビルらしく、地下駐車場には電気自動車用充電装置がずらりとありました。

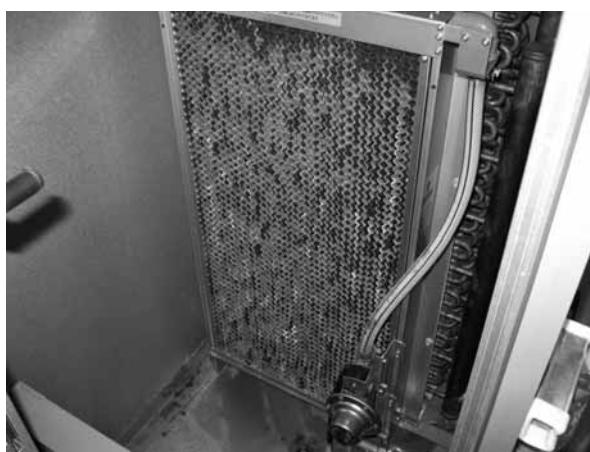
滴下式とは写真—4のように上から滴下する水が膜に浸透しながら蒸発する加湿方式だ。

写真—4 空調機の加湿用浸透膜

あるビルで加湿運転している空調機の浸透膜が見えるように点検口を開けて確認したところ、かなりの量の水が蒸発せずに浸透膜下部より落下して排水口に流れている。

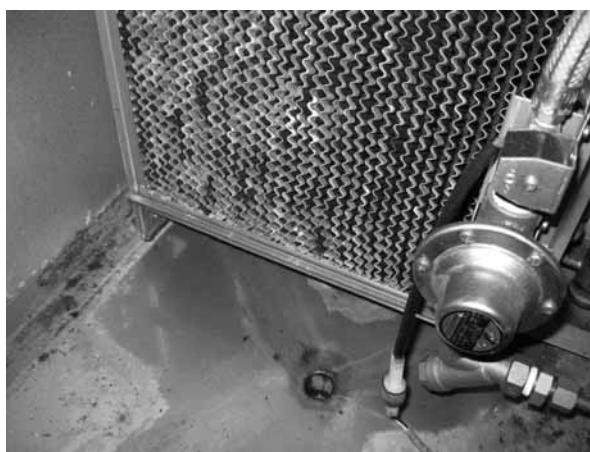
写真—5 空調機内部の排水口

写真—5のように排水口の周囲が濡れているのが蒸発しなかった水であるが、多分この水は暖房給気温度に近い水温であろう。

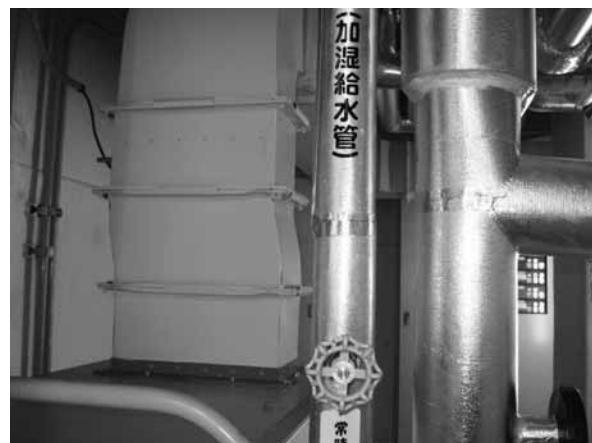
写真—6の加湿用給水栓を調べたところ全閉から全開までが9回転で殆ど全開の位置に調整されていた。これを全閉にしてから徐々に開いていったところ、半回転開けても水が出なかったが、これは水栓の遊び部分であろう。それから1/4回転

全閉から僅か3/4回転開けただけであるが、これだけの給水量でも水は完全に蒸発せずに浸透膜下部から垂れて排水されていた。1/4回転開ではこれ以上閉める訳にもいかず、外気湿度によっても蒸発量は変わってくるので、この程度の排水量は仕方がない。

写真—6 加湿用給水栓

11台ある空調機の内4台が滴下式である。この4台の加湿用給水栓を調整したが、室内湿度も以前と変わっておらず、給水が多くればよい訳ではないことが実証できた。滴下式でも少ない給水量で湿度は維持できるのだ。

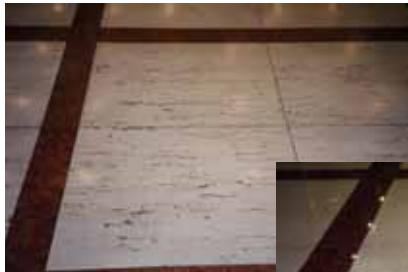
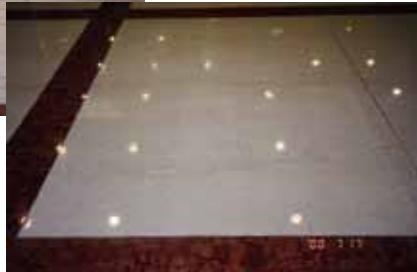
写真(上) 研磨前
写真(右) 研磨後

大理石の硬さは前号でも述べましたが、硬度3~4と比較的軟らかく、光沢復元作業も3~4工程で完了することができます。傷の深さにもよりますが、大理石専用ダイヤディスク(M)を使用して、通常400番→800番→1500番→3000番の4工程で光沢度70程に回復します、光沢復元は、いかに最初の傷を取るかで仕上がりが左右されます。高番手のみで簡単に済ませようとしても、下の傷が残っていると、どんなに時間をかけて研磨しても光沢は出ません。

要です。御影石専用ダイヤディスク(G)を使用して、通常200番→400番→800番→1500番→3000番→6000番と6工程ですが、傷の深さによっては100番から開始する場合もあります。また、使用するポリッシャーもトルク(回転の強さ)が高く、加重(重り)をかけるタイプのものが需要です。カルシウムを含まないため、研磨材のみで時間をかけた作業となります。
